Auftraggeber	Energie Service Biel/Bienne
Version	Wasserbaugesuch, Ergänzungen aufgrund Amtsbericht Wald vom 13.06.2022
Datei	Ipsach_SWW_Revitalisierung_Seeufer_Technischer_Bericht_20220624
Titelbild	Situationsplan (Ausschnitt)
Datum	24.06.2022

Auftragnehmer/ Bearbeitung	see-land.plan gmbh Aarbergstrasse 91, 2502 Biel	Christoph Iseli Lea Fluri	dipl. Forsting.ETH Bsc Umweltingenieurwesen ZHAW
	WFN – Wasser Fisch Natur AG Brunnmattstrasse 15, 3007 Bern	Martina Breitenstein	lic. phil.nat Biologin, Gewässerökologin
	GeoplanTeam AG Egliweg 6, 2560 Nidau	Alain Perrenoud	dipl. Umweltnaturwissenschaftler ETH

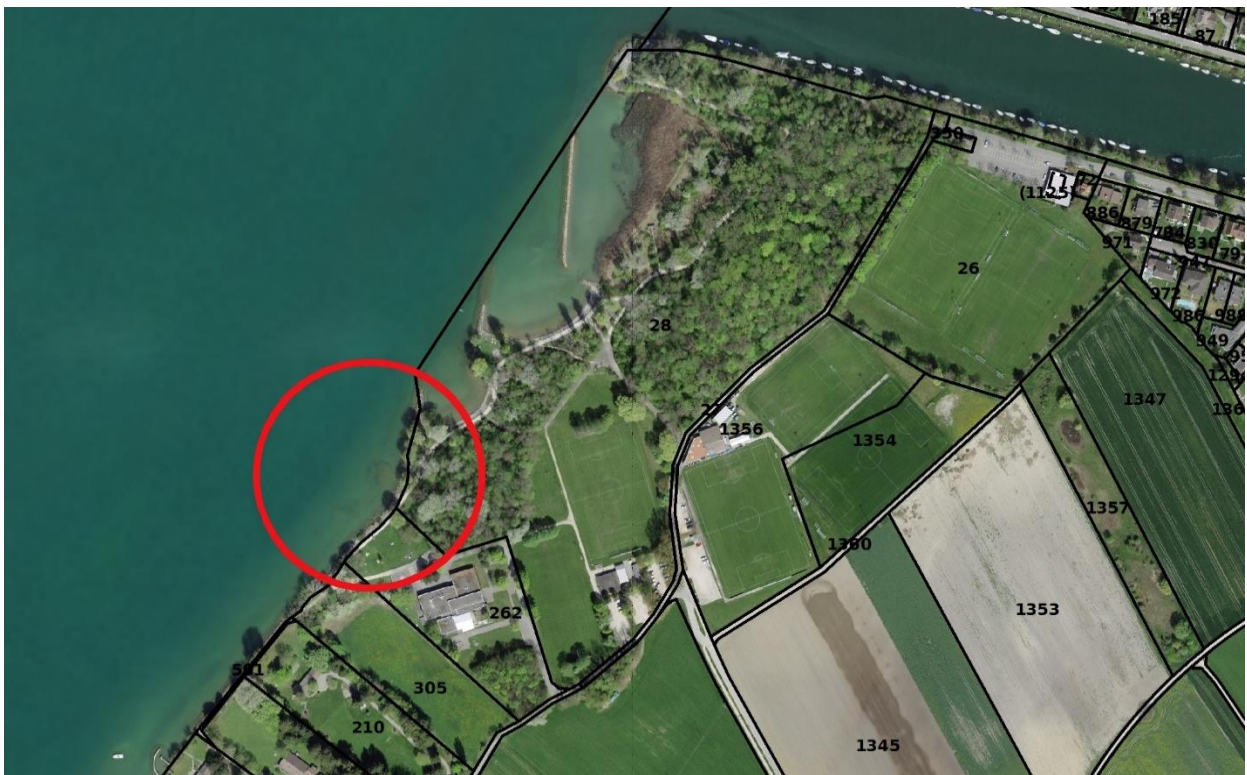
Abbildung 1) Standort des Projekts Revitalisierung Seeufer SWW Ipsach.

Der Hauptteil des Projekts erstreckt sich über den Uferbereich der Parzelle Ipsach Nr. 262 im Eigentum des Energie Service Biel/Bienne. Zudem liegen Teilabschnitte des Projektperimeters in den Uferbereichen der nordöstlich angrenzenden Parzelle Ipsach Nr. 82 im Eigentum der Einwohnergemeinde Biel sowie der südwestlich angrenzenden Parzelle Ipsach Nr. 305 der Burgergemeinde Nidau.

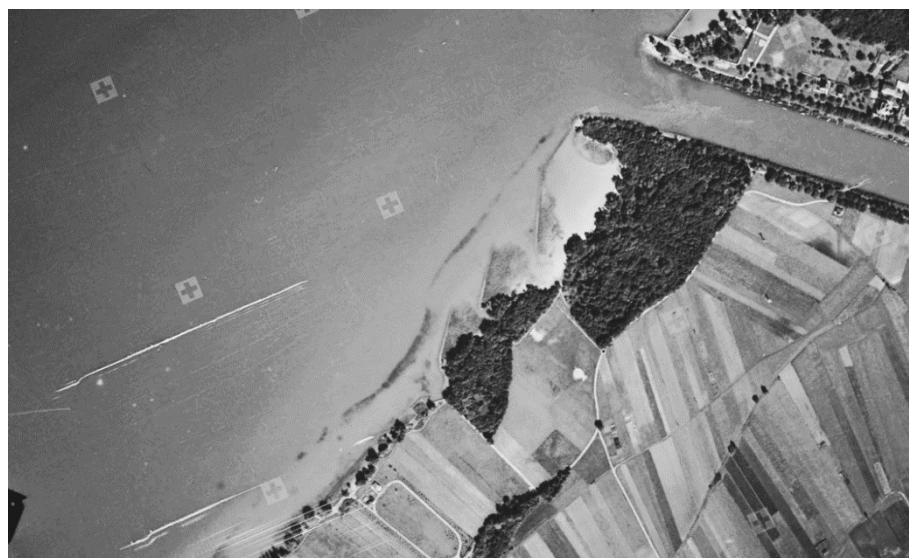
Abbildung 3) Luftbild 1931 (swisstopo)

Bereits auf dem Luftbild 1931 (Abbildung 3) sind Röhrichtbestände erkennbar, welche sich im Wellenschutz der Bauwerke entwickeln. Gegenüber der Karte von 1902 ist die Uferlinie 1931 wie auch 1949 (Abbildung 4) im Bereich der Bauwerke landwärts gerückt, was auf eine fortgeschrittene Ufererosion schliessen lässt.

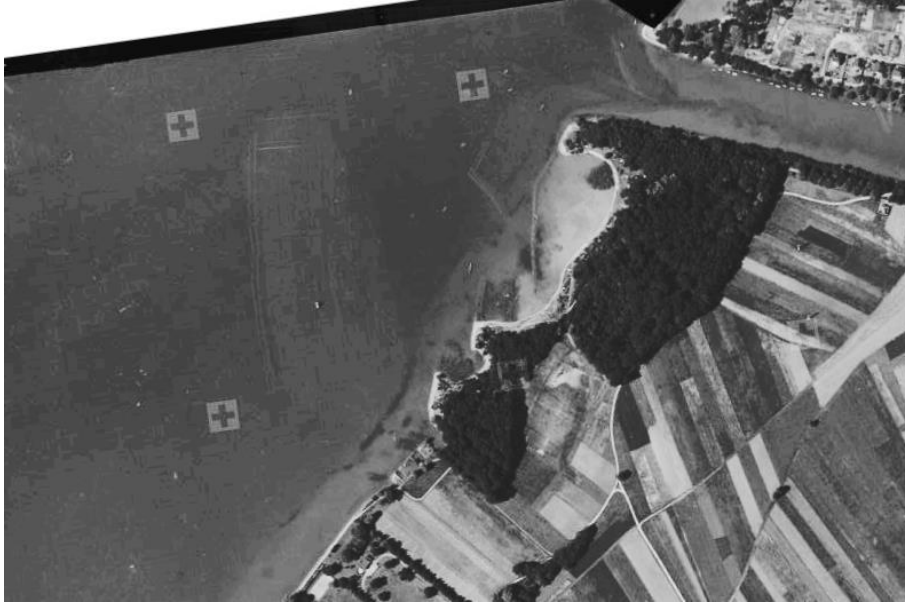
Abbildung 5) Luftbild 1946 (swisstopo)

Auf dem Luftbild von 1946 (Abbildung 5) ist erstmals die Verbauung der Uferlinie zu erkennen, welche zum Schutz vor weiterer Erosion wahrscheinlich in den 1930er Jahren erstellt worden war.

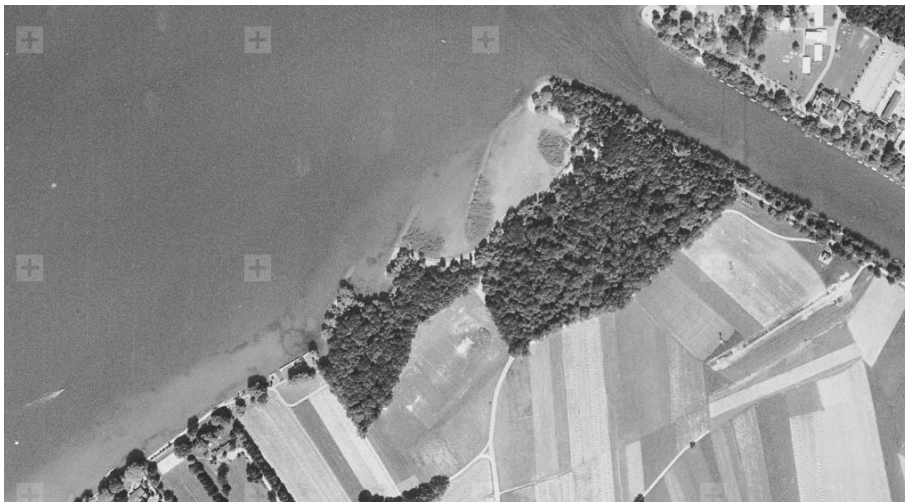
Abbildung 6) Luftbild 1958 (swisstopo)

1958 (Abbildung 6) sind die Schilfbestände hinter den Bühnen und dem Wellenbrecher gut erkennbar. Bereits 1970 (Abbildung 7) sind die Bestände bei den Bühnen verschwunden und es bleibt lediglich ein kleiner Schilfbestand im nordöstlichen Bereich der Bucht hinter dem Wellenbrecher.

Im Bereich des heutigen Seewasserwerks war die Uferlinie 1958 (Abbildung 6) und 1970 (Abbildung 7) mit einer Ufermauer verbaut. Landseits sind teilweise Strukturen zu erkennen, welche auf eine private Nutzung des Ufers hinweisen. Die heutige Uferverbauung mit dem verputzten Blockwurf wurde im Rahmen des Baus des Seewasserwerks und der Gestaltung der öffentlichen Badewiese anfangs der 1970er Jahre erstellt und ist auf dem Luftbild von 1976 (Abbildung 8) gut erkennbar.

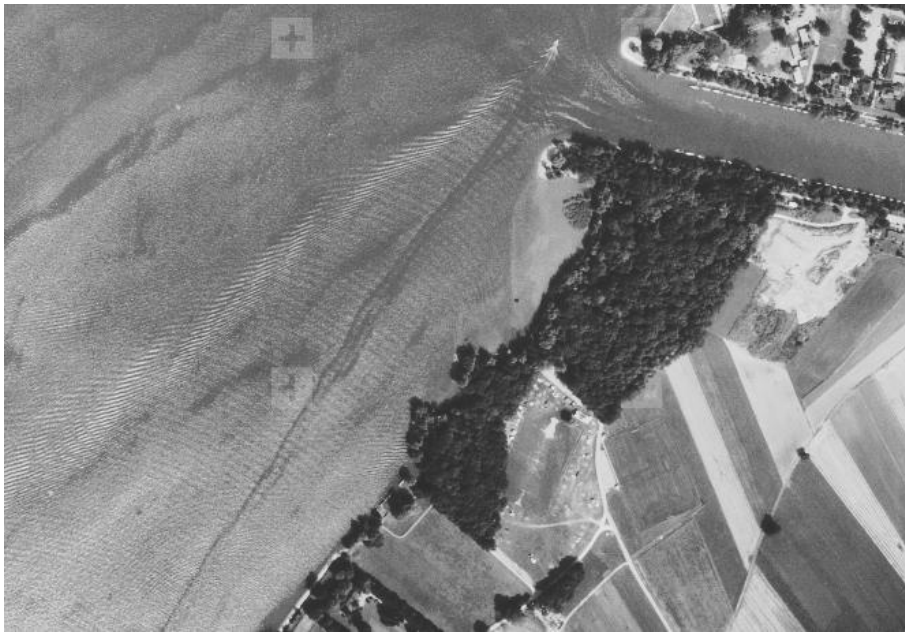
Abbildung 7) Luftbild 1970 (swisstopo)

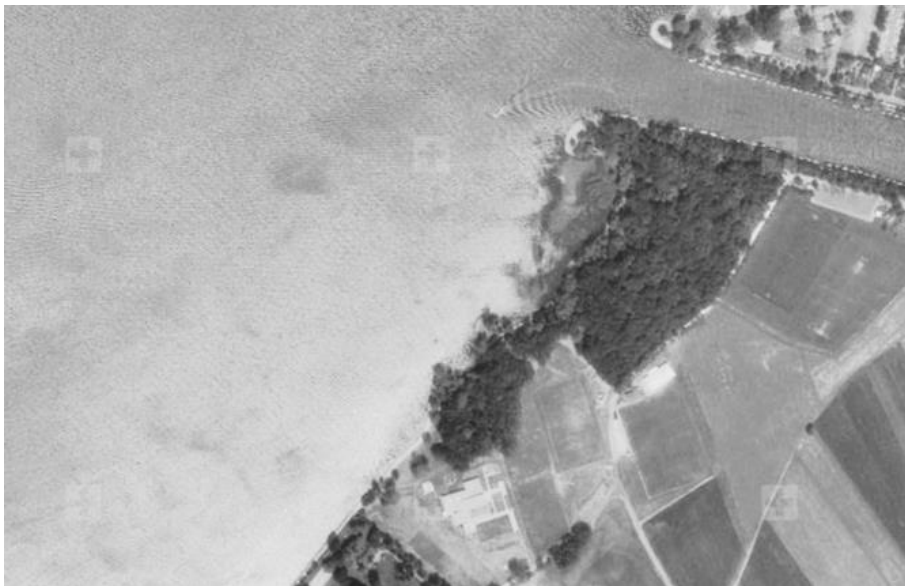
Abbildung 8) Luftbild 1976 (swisstopo)

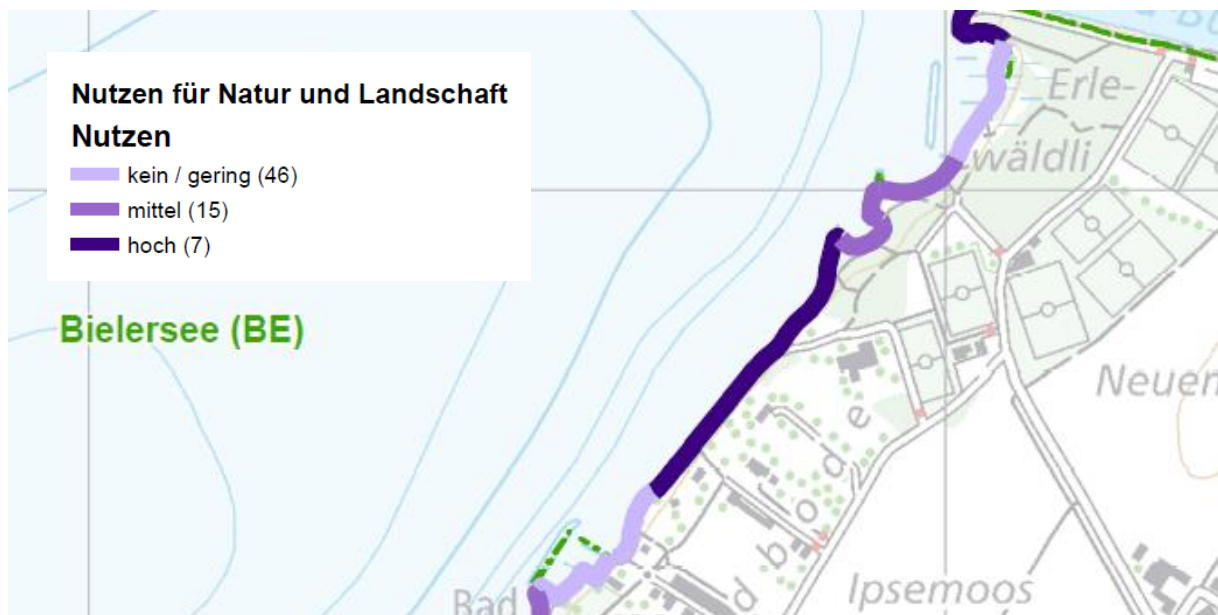
Abbildung 11) Strategische Revitalisierungsplanung, Stand Juni 2021 (plausibilisiert)

Die strategische Revitalisierungsplanung der Seeufer ist zurzeit beim Amt für Wasser und Abfall in Bearbeitung. Der heutige Planungsentwurf weist im Projektperimeter einen hohen Nutzen einer Revitalisierung für Natur und Landschaft im Verhältnis zum erwarteten Aufwand aus (Abbildung 11). Die Planung stützt sich insbesondere auf den ökomorphologischen Zustand auf das ökologische Potential und die landschaftliche Bedeutung sowie auf Anlagen im Gewässerraum des aktuellen Ufers. Es ist vorgesehen, die Planung 2022 zu finalisieren und in Absprache mit den Gemeinden die definitiven Revitalisierungsabschnitte zu definieren und zu priorisieren.

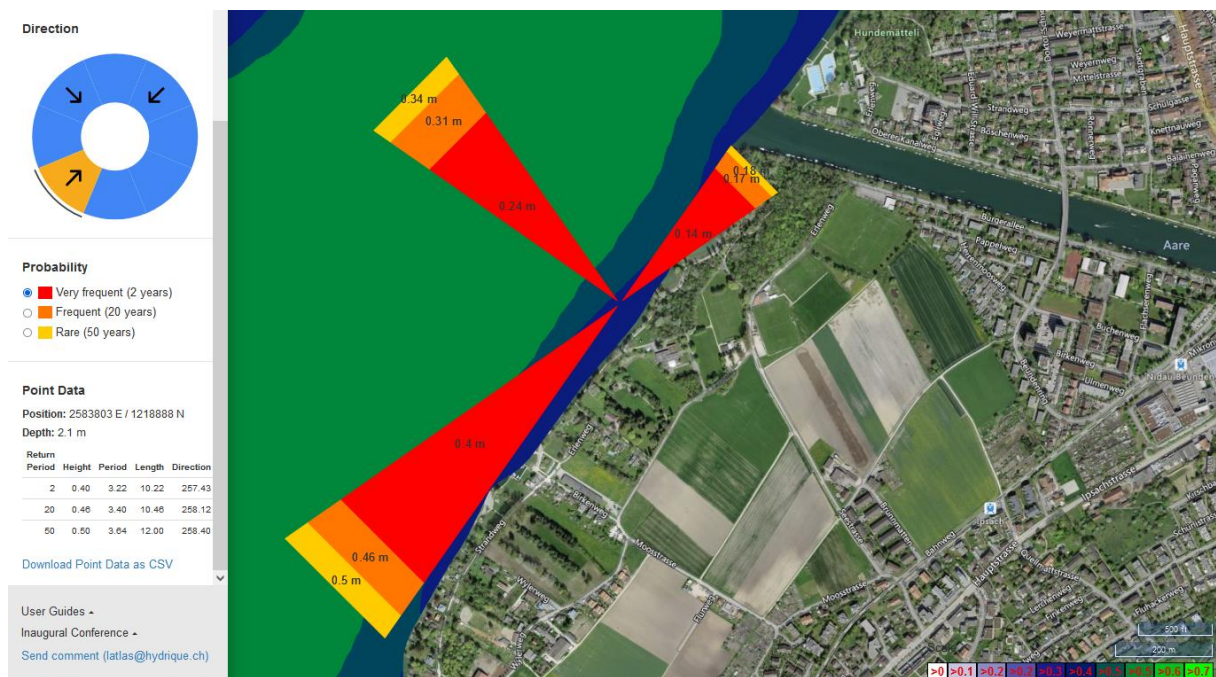
Abbildung 12) Wellenrose: Signifikante Wellenhöhen am ausgewählten Punkt bei 2.1 m Wassertiefe für verschiedene Windrichtungen und Wiederkehrperioden (rot = 2, orange = 20, gelb = 50 Jahre) (www.swisslakes.net)

Das Projektgebiet ist einer starken Welleneinwirkung ausgesetzt. Der Wellenatlas (www.swisslakes.net) liefert für die Bemessung der Schutzbauten hinreichende Angaben der konkreten Wellenbelastung am Projektstandort. Beim ausgewählten Punkt mit 2.1 m Wassertiefe (Abbildung 12) zeigt die Wellenrose die signifikanten Wellenhöhen für verschiedene Windrichtungen und Wiederkehrperioden (rot = 2, orange = 20, gelb = 50 Jahre).

Das Modell berechnet für diesen ufernahen Punkt eine maximale signifikante Wellenhöhe H_s von bis zu 0.5 m bei einem Wind aus Südwesten mit einer Wiederkehrdauer von 50 Jahren. Die signifikante Wellenhöhe ist definiert als das arithmetische Mittel aus dem höchsten Drittel der Wellen einer Beobachtung. Zu beachten ist, dass die maximale Welle mit H_{max} nahezu doppelt so hoch ist wie die signifikante Welle mit H_s .

Die Wellenbewegung des Wassers reicht bis in eine Wassertiefe von rund einer halben Wellenlänge. Der Wellenatlas liefert auch Angaben zu den Wellenlängen (s. Tabelle in der Abbildung). Bei starkem Wellengang berührt die Wellenbewegung den Seegrund in der Flachwasserzone und vermag das feinkörnige Material aufzuwirbeln.

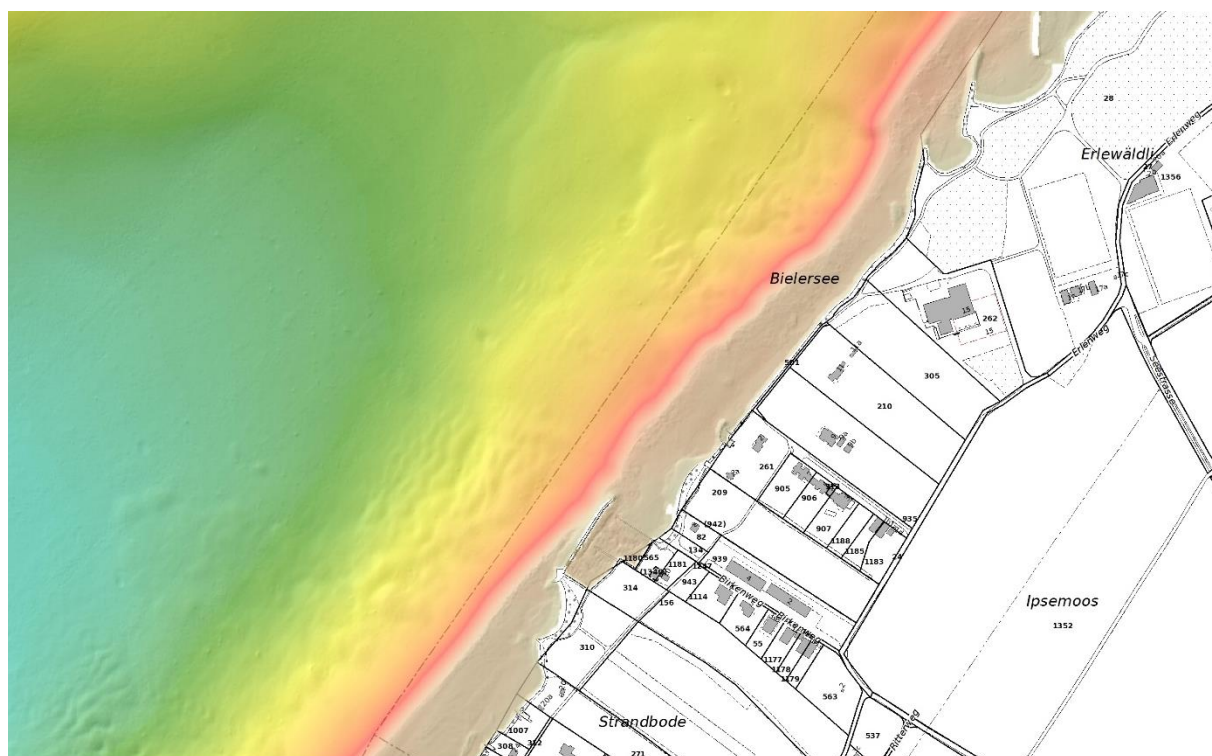
Abbildung 13) Tiefenkarte Bielersee, Ausschnitt Ipsach (Geoportal des Kantons Bern)

Eine genaue bathymetrische Vermessung des Bielersees wurde 2016 durchgeführt. Während die Flachwasserzone mittels fluggestütztem Laserscanning erfasst wurde, erfolgte die Aufnahme der tiefen Wasserbereiche mit einem Fächer-Echolot. Aus den beiden Datensätzen wurde ein Geländemodell erstellt (Abbildung 13). Die Daten dieses Modells können beim Amt für Wasser und Abfall bezogen werden. Das Geländemodell lieferte eine gute Grundlage für die Planung der konkreten baulichen Massnahmen.

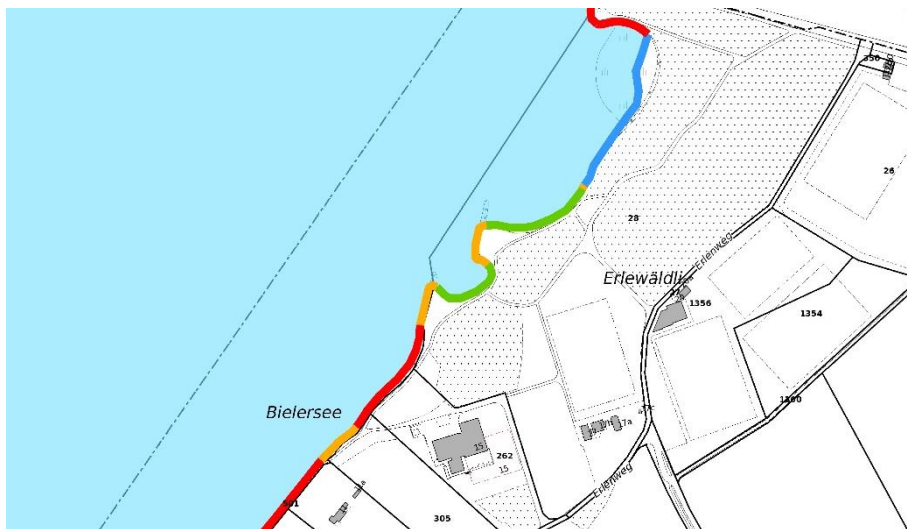
Abbildung 16) Ökomorphologie der Uferlinie, Ausschnitt Ipsach (Geoportal des Kantons Bern)

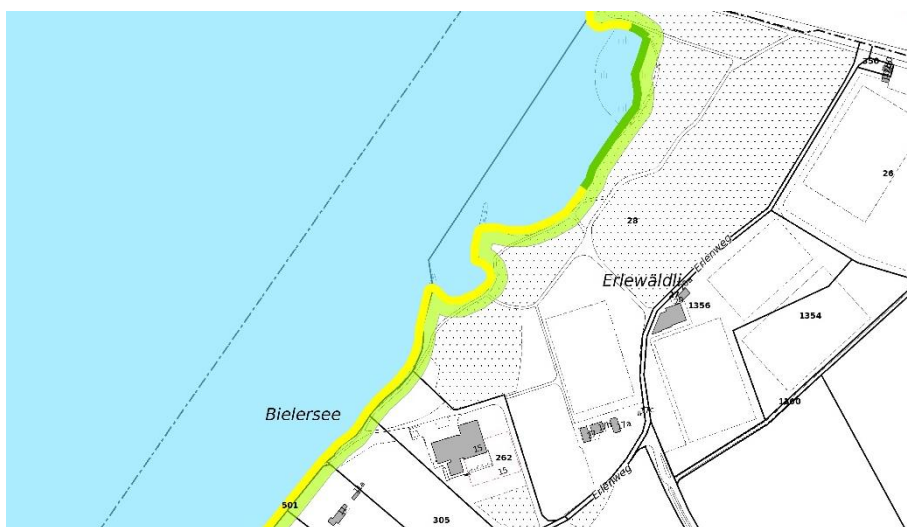
Abbildung 17) Ökomorphologie des landseitigen Uferstreifens (0 – 15 m), Ausschnitt Ipsach (Geoportal des Kantons Bern)

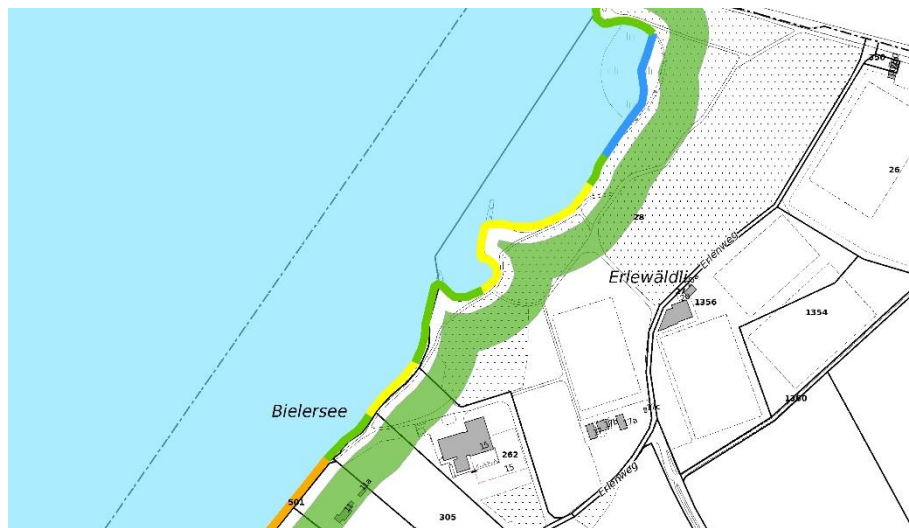
Abbildung 18) Ökomorphologie des Hinterlandstreifens (15 – 50 m), Ausschnitt Ipsach (Geoportal des Kantons Bern)

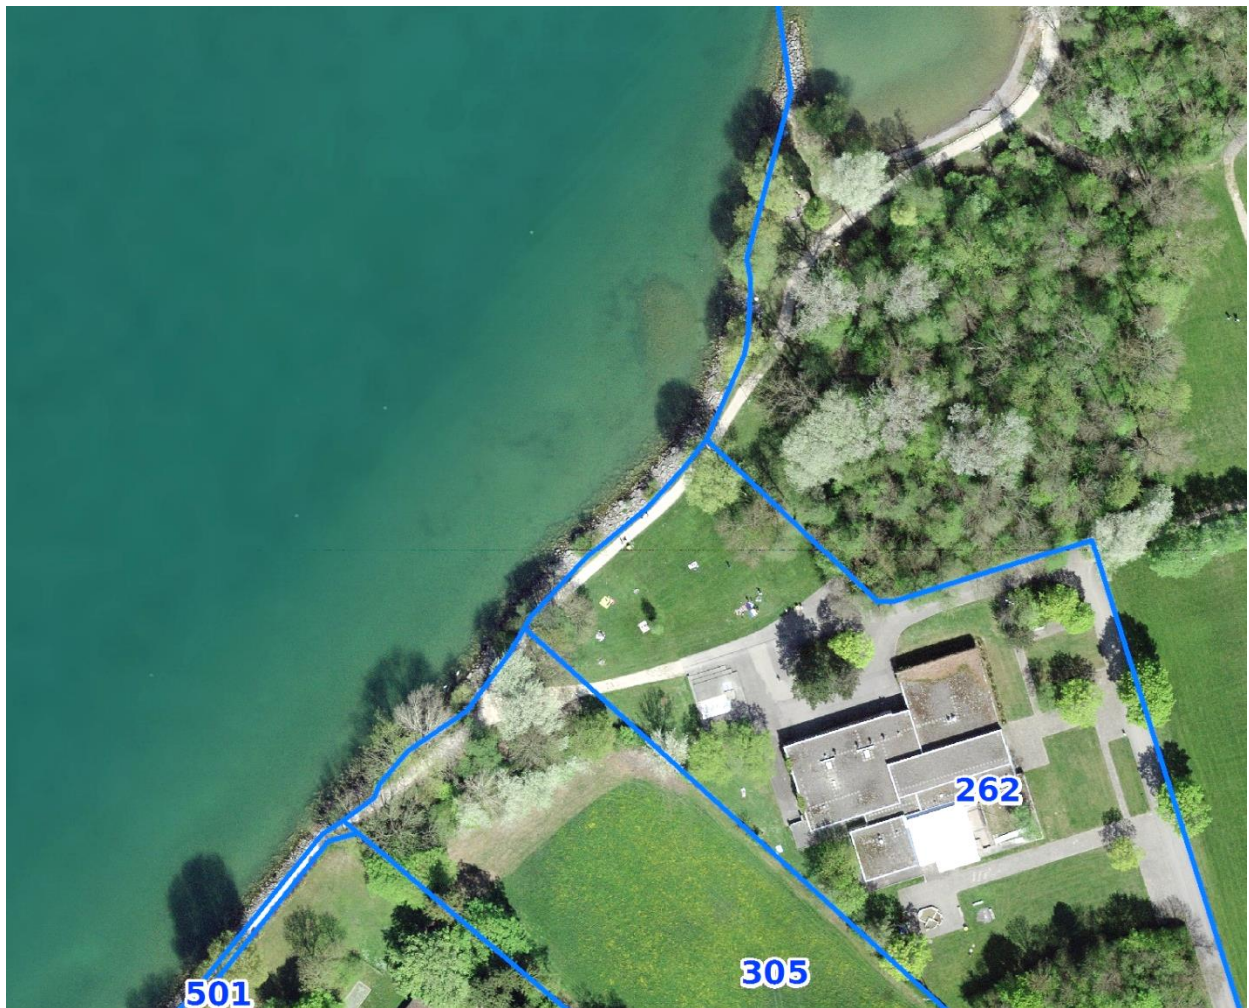
Abbildung 19) Luftbild des Projektgebiets (P. 305 Burgergemeinde Nidau, P. 262 ESB, P. 28 Stadt Biel)

Entlang des Ufers und der bestehenden Blockverbauung wachsen einzelne Silberweiden und Eschen sowie einzelne Sträucher (Abbildung 19). Die Ufergehölze entlang der Parzelle Nr. 305 sind von der Neugestaltung des Ufers nicht betroffen. Ebenso soll die Esche auf P. 262 an der Grenze zu P. 305 bestehen bleiben. Die Weide auf P. 262 an der Grenze zu P. 28 dagegen muss aufgrund der Abflachung des Ufers und der Böschungsoberkante gefällt werden. Dasselbe gilt für einzelne kleinere Gehölze auf P. 28. Die beiden grösseren Weiden am Ufer im Bereich der Feuerstelle können dagegen erhalten bleiben.

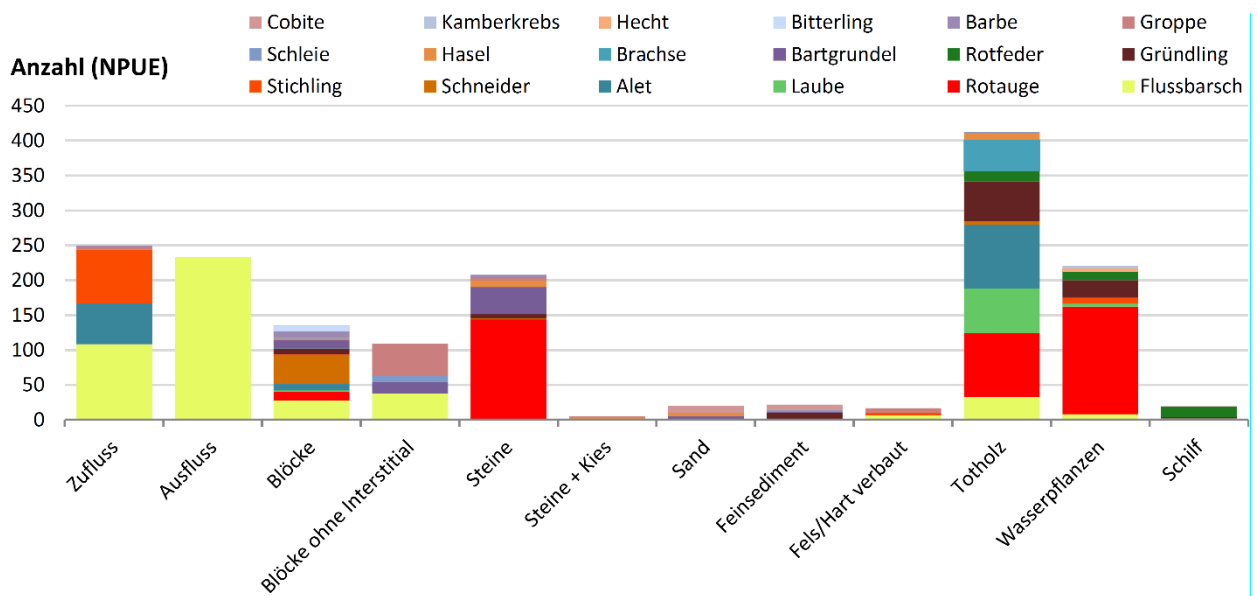
Abbildung 20) Anzahl Fische, korrigiert für die befischte Fläche, die mittels Elektrofischerei in den verschiedenen Habitaten gefangen wurden. (VONLANTHEN & PÉRIAT 2018)

Der Bielersee beherbergt aktuell knapp 30 einheimische und rund ein halbes Dutzend fremdländische Fischarten. Im Rahmen des Forschungsprojekts 'Projet Lac' (VONLANTHEN & PERIAT 2018) zeigten die Resultate der elektrischen Befischung der Uferbereiche eine heterogene Verteilung der Fische in den verschiedenen Habitatstypen (Abbildung 20). Auffällig ist die hohe Dichte und/oder Artenvielfalt bei Zuflüssen, Totholz, Blöcken, Steinen und Wasserpflanzen. Wenige Fische werden an hart verbauten Ufern, auf Feinsediment, Sand, im Schilf und auf Kies gefangen. Am meisten positive Assoziation zeigen die Habitate Totholz, Blöcke und Wasserpflanzen. Dieses Resultat zeigt, wie wichtig strukturierte Habitate als Versteckmöglichkeit für Fische auch in Seen sind.

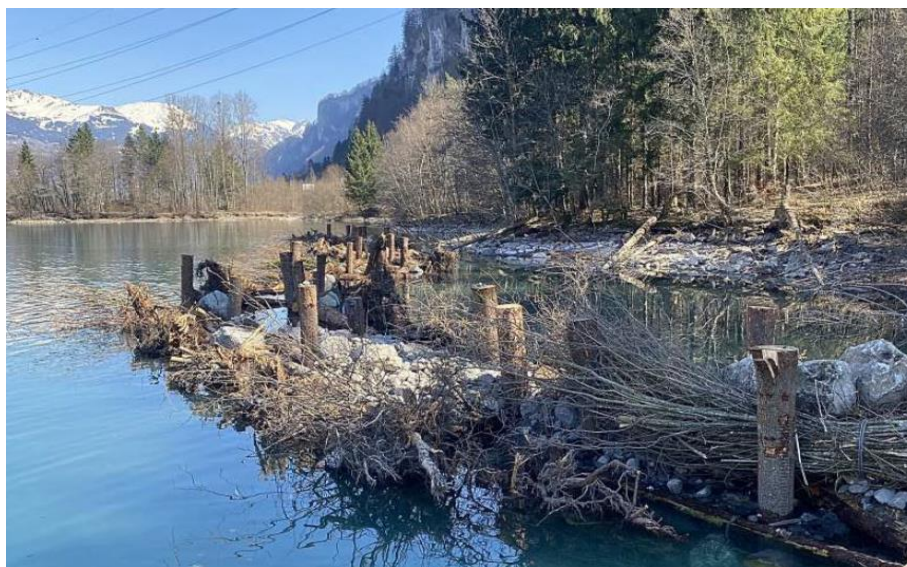
Abbildung 21) Beispiel eines Holzriffs (Brienz, Mätzener & Wyss, Bauingenieure AG).

Zur Schaffung von beruhigten Wasserbereichen werden Wellenbrecher erstellt. Wellenbrecher können zum Beispiel als eigenständige Konstruktion aus Blocksteinen oder als Holzriff (Abbildung 21) realisiert werden. Sie können aber auch in Kombination mit Totholz (Abbildung 22) und Gehölzpflanzungen realisiert werden.

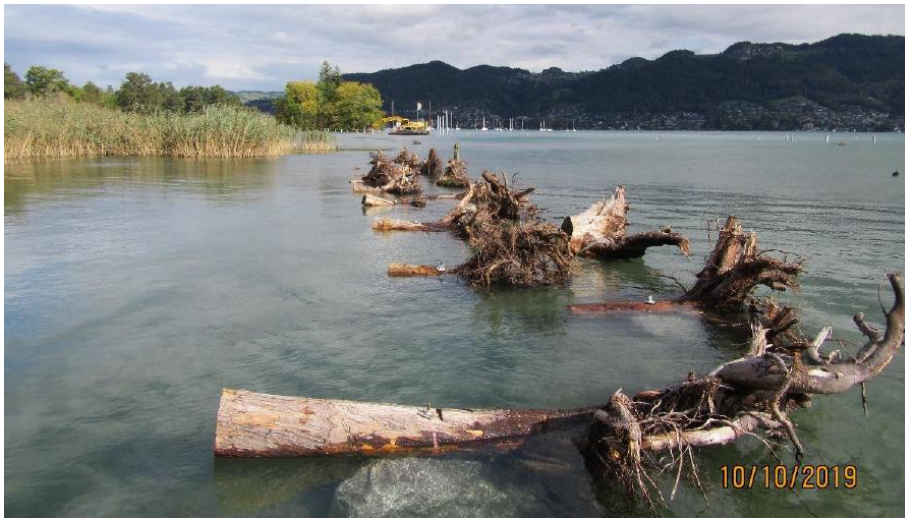
Abbildung 23) Beispiel von mit Steinen beschwerten Wurzelstöcken (Thunersee, Gwattllischenmoos, Kissling + Zbinden, Spiez).

Totholzstrukturen können zum Beispiel mit Wurzelstöcken oder Raubäumen geschaffen werden. Ein gut geeignetes Element ist der Wurzelstein (Abbildung 24). Dazu wird ein Wurzelstock mit einem grossen Steinblock verschraubt und an geeigneter Stelle am Seegrund platziert.

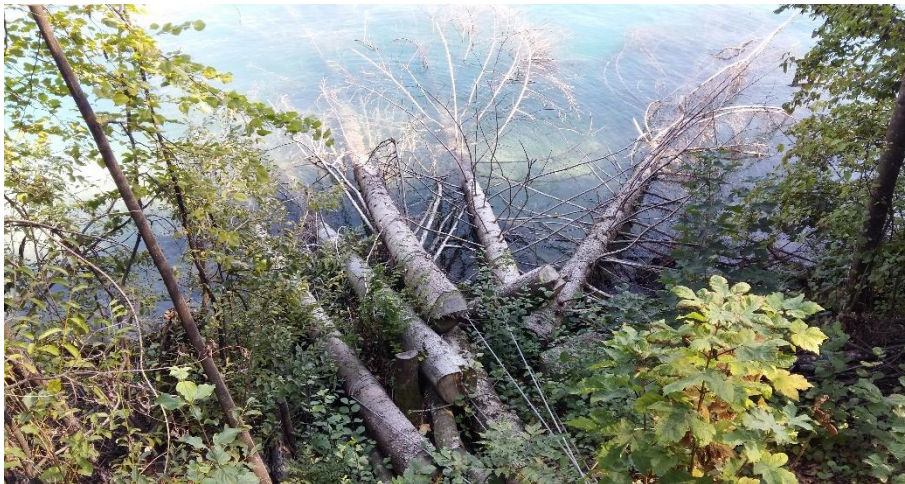
Abbildung 24) Beispiel von Raubäumen (Thunersee, Faulensee).

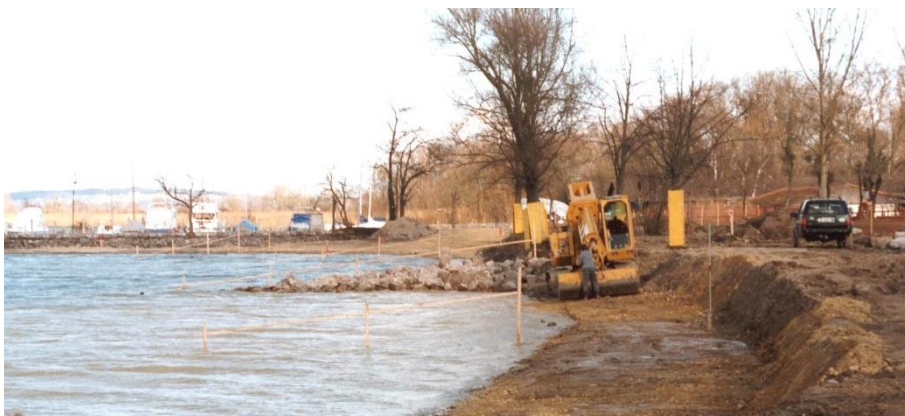
Abbildung 25) Beispiel Rückbau der Uferverbauung und Böschungsabflachung (Strandbad Erlach).

Zur Schaffung naturnaher Flachuferbereiche wird die Uferverbauung aus Blockwurf resp. Blocksatz rückgebaut und der Uferquerschnitt abgeflacht (Abbildung 25). Die abgetragenen Blöcke sollen zur Realisierung weiterer Projektelemente wie Wellenbrecher oder Buhnen verwendet werden. Bei der Abflachung des Uferquerschnitts soll die Wasserlinie bei mittlerem Wasserstand beibehalten werden, was den landseitigen Abtrag der Uferböschung und die landwärts Verlegung des Uferwegs bedingt.

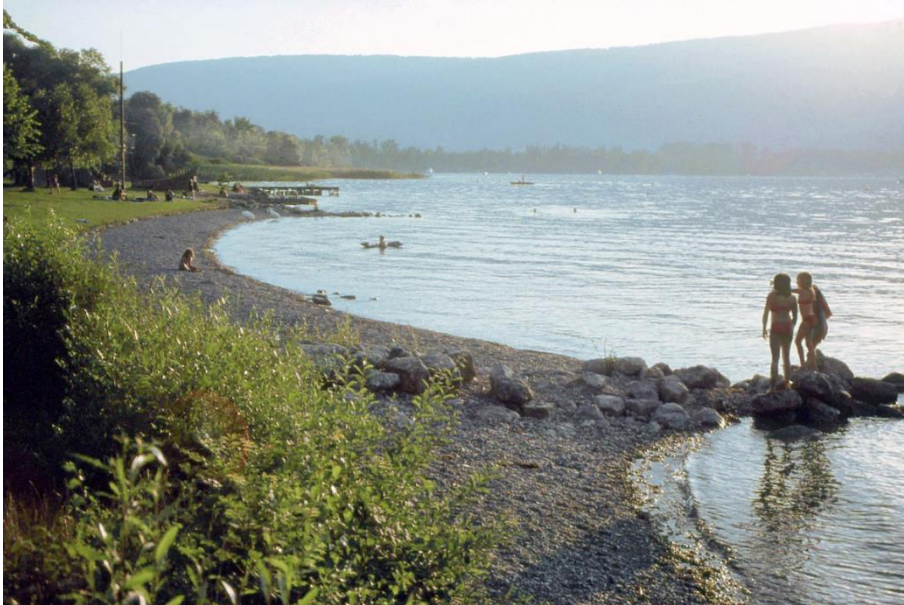
Abbildung 26) Beispiel einer Uferabflachung mit Kiesschüttung und Buhnen (Strandbad Erlach).

Eine Schüttung aus Rundkies mit einer maximalen Querneigung von 1:10 dient als Erosionsschutz für die abgeflachten Uferbereiche. Kombiniert mit Störelementen wie Steinblöcken und Gehölzinseln kann die Uferlinie strukturiert werden. Buhnen sind dabei als seitliche Stützelemente für die Kiesschüttung unabdingbar (Abbildung 26).
